## **Wanderwege**

### **Bergwanderwege**

### **Einige Projekte**

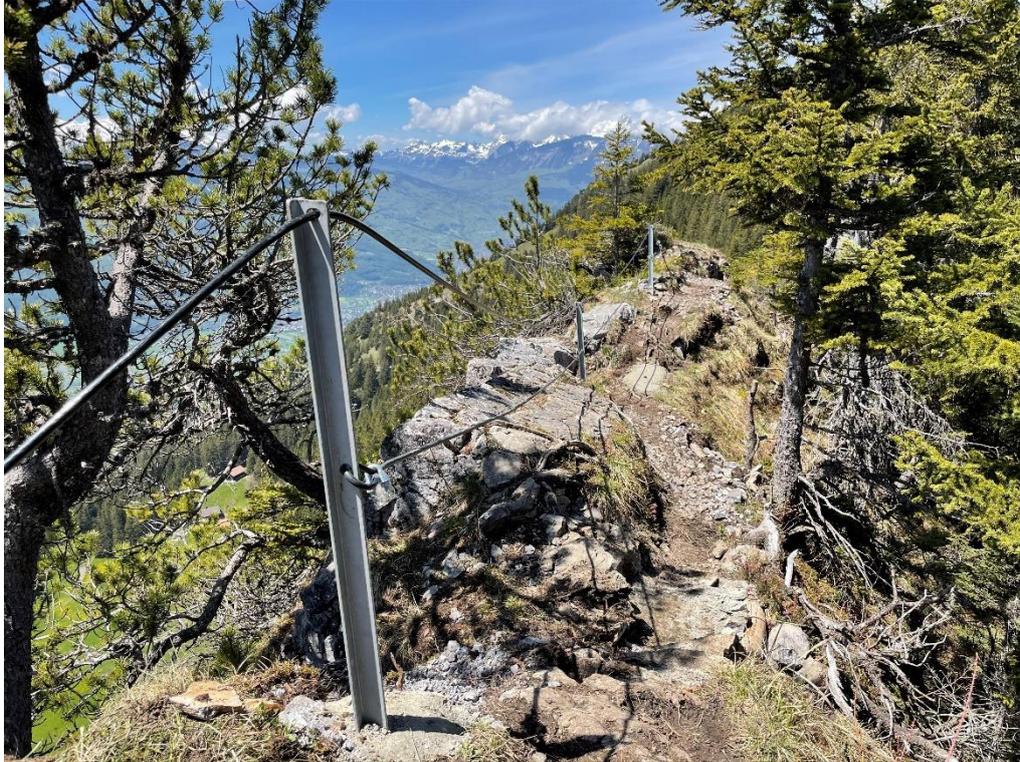
(Neues Geländer mit Halteseil beim Gipfelgrat zum Plattaspitz)

Um die Sicherheit zu erhöhen, wurden beim Plattaspitz diverse Arbeiten ausgeführt. So wurden beim nordseitigen Aufstieg die vermoderten Holzstufen entfernt und durch neue ersetzt. Zudem wurden auf dem Grat des Plattaspitzes mehrere Eisenpfosten mit einem Halteseil installiert.

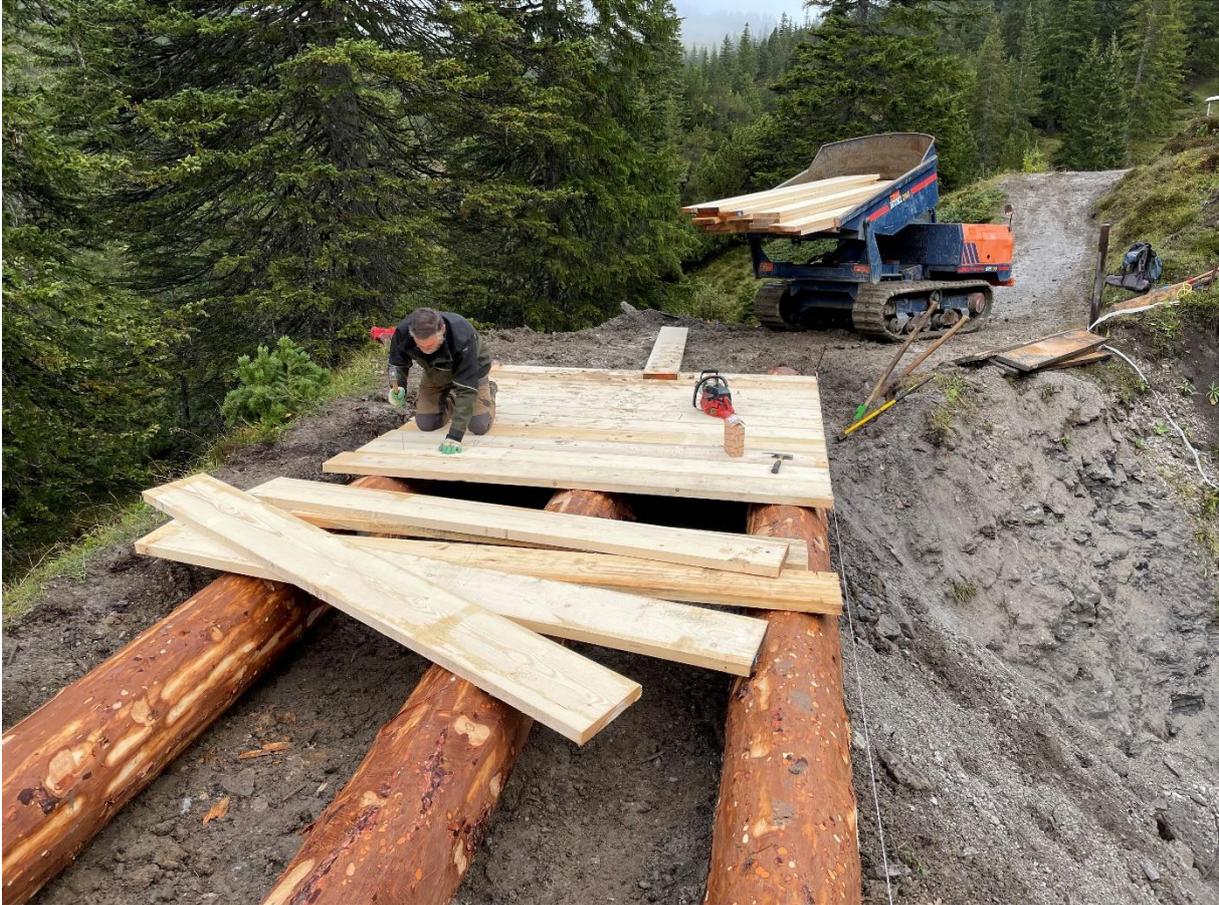
(Bau der neuen Holzbrücke beim Sassweg)

Beim vielbegangenen Sassweg musste eine morsche Holzbrücke erneuert werden. Damit die Brücke den unterschiedlichen Belastungen künftig standhält (Vieh im Sommer, Pistenfahrzeug im Winter), musste sie mit Holzstämmen sowie -brettern neu gebaut werden.

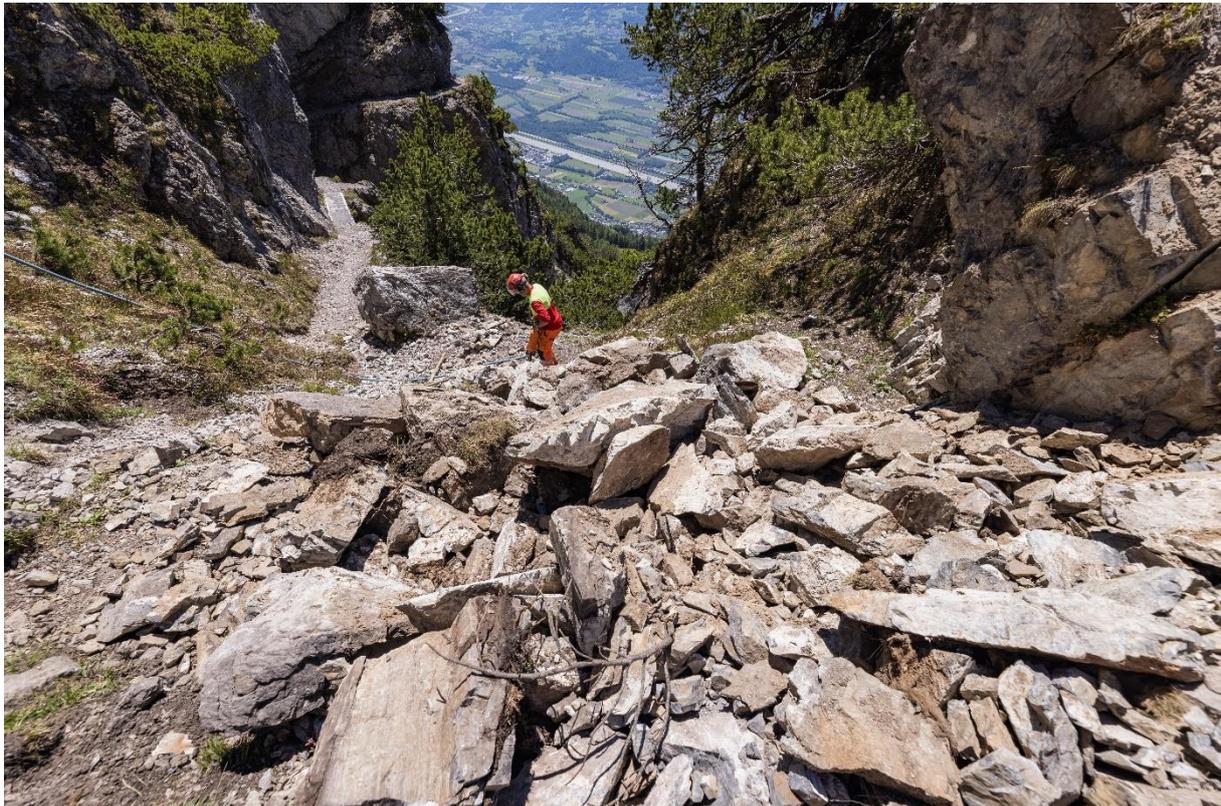
(Grössere und kleinere Steinblöcke versperrten den Weg am Fürstensteig komplett und mussten zerkleinert und im Anschluss ausgeräumt werden.)

Im Verlaufe des Frühlings 2021 ereignete sich ein grösserer Steinschlag beim Fürstensteig. Die grossen Steinblöcke, welche den Weg versperrten, wurden gesprengt oder mit einem Kompressor zerkleinert. Gleichzeitig wurden enge Passagen mithilfe eines Kompressors verbreitert und ausgerissene Anker des Halteseils durch neue ersetzt. Mit diesen Massnahmen konnte die Begehbarkeit des Fürstensteigs verbessert werden.
